## PODKLADOVÁ ANALÝZA VYBRANÝCH PŘÍRODĚ BLÍZKÝCH OPATŘENÍ V POVODÍ NEŽÁRKY

### ČÁST 3 – analýza řešení PPO obcí v povodí Nežárky přírodě blízkým způsobem

## VAL

LEDEN 2011

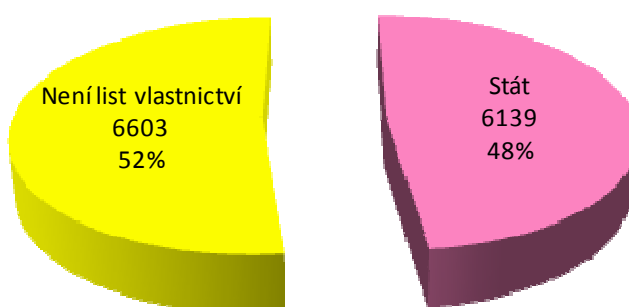
**Obec Val, Přírodě blízké koryto**  
**Vlastnické vztahy - dle počtu pozemků**

**Obec Val, Přírodně blízké koryto**  
**Vlastnické vztahy - dle výměry [m<sup>2</sup>]**

Obrázek 10: Grafické znázornění vlastnických vztahů – procenta z celkového počtu dotčených pozemků a z celkové výměry plochy dotčené navrženým opatřením

Celkový počet pozemků dotčených tímto opatřením je 4, celková plocha je 12 742 m<sup>2</sup>.
